# *Bomen Effect Analyse*

→ Zuiderzeestraatweg 181  
Oldebroek

| Projectnummer | PFBV 26 071 BP |
| Datum | 18 maart 2026 |

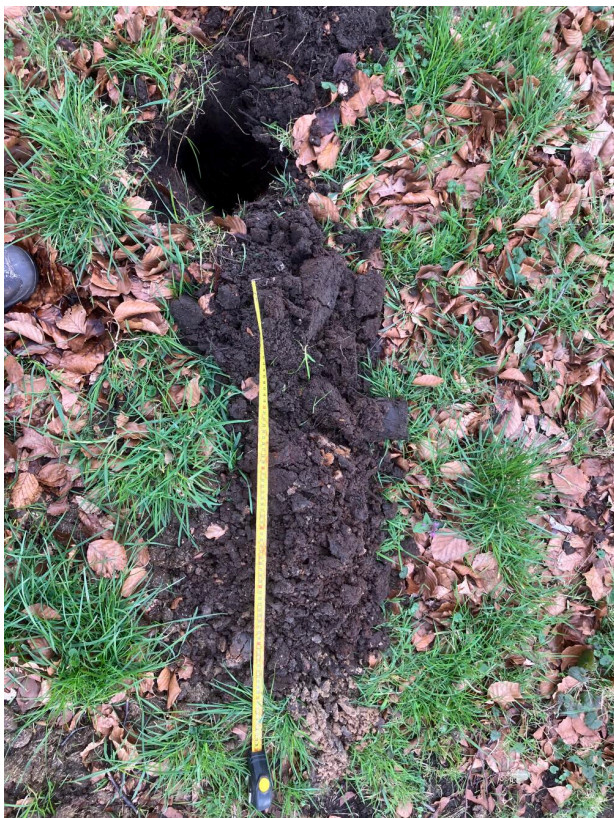
De ondergrondse groeiplaats is beoordeeld aan de hand van grondboring en proefsleuf. De bodem bestaat de eerste 70 cm onder maaiveld voornamelijk uit matig grof zand met 3- 5% organische stof. Daarna gaat het over in humus arme zangrond en is de grond al vochtig. De grondwaterstand zit ook rond de 80 cm onder maaiveld. De boom is oppervlakkig geworteld, wat al zichtbaar is aan de hoge wortelaanzetten bij de stamvoet.

Figuur 3.1 bodem profiel

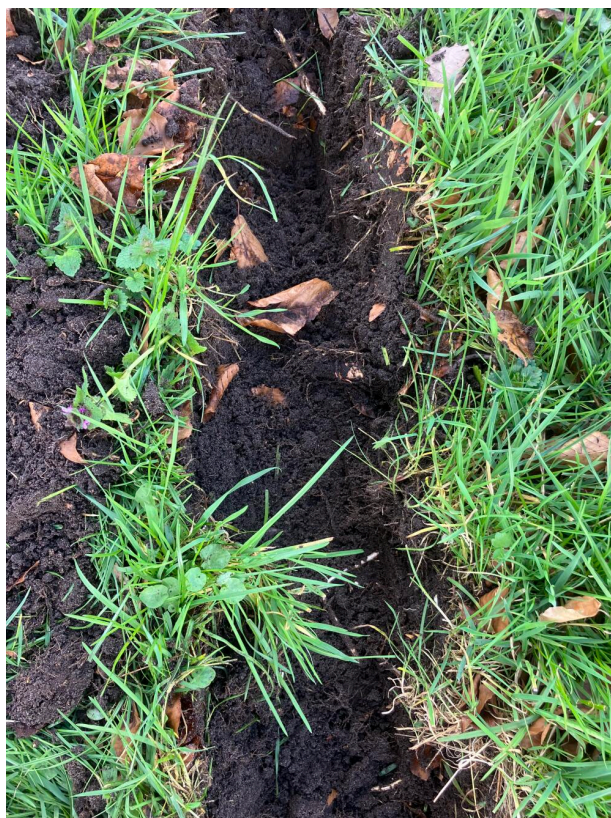
Figuur 3.2 oppervlakkige beworteling

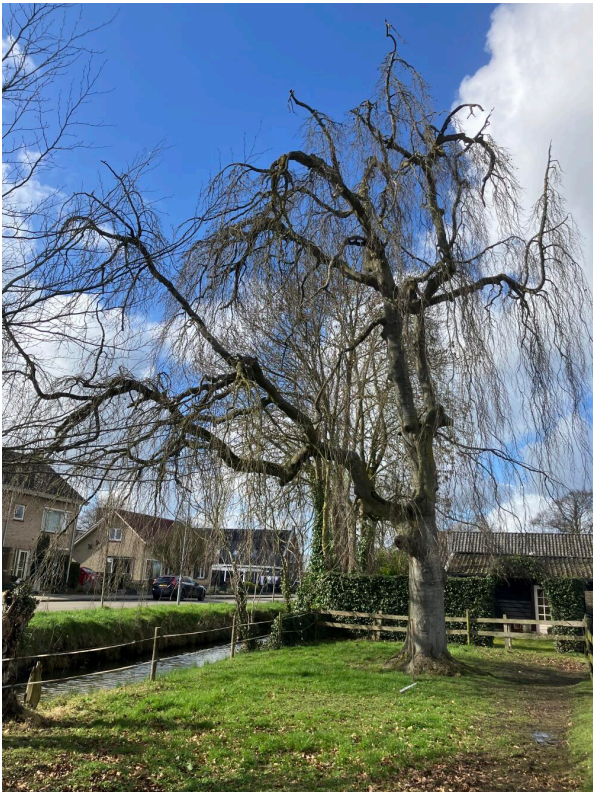
De conditie van de boom is matig. Boven in de kroon zijn volop afstervingsverschijnselen zichtbaar. De knopbezetting is in dat gedeelte minimaal. De rest van de kroon heeft nog wel een redelijke knopbezetting.

overzichtsfoto boom

De conclusie luidt dat de boom ook zonder de uit te voeren werkzaamheden zo'n beperkte toekomstverwachting heeft, dat behoud van de boom niet zinvol is. Het advies luidt dan ook dat de boom verwijderd dient te worden en na afloop van de bouwwerkzaamheden gecompenseerd wordt door het aanbrengen van een nieuwe boom.

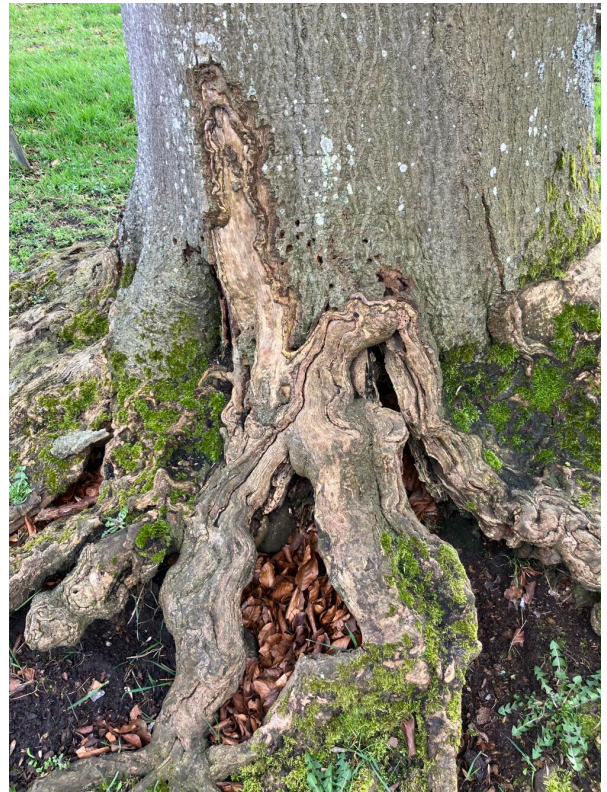
Zoals eerder beschreven is tijdens de boominventarisatie een boomveiligheidscontrole (VTA) uitgevoerd bij de geïnventariseerde boom. Een aantal (dikke) takken in de bovenkroon is reeds afgestorven. Daarnaast bevindt zich een holte in de stamvoet en er zijn diverse ingerotte snoeiwonden aanwezig.

Tijdens de BVC is de boom als attentieboom beoordeeld. De boom heeft een aantal gebreken maar deze leveren geen direct gevaar op aangaande de boomveiligheid. Vanwege de aanwezigheid van de gebreken dient de boom een verhoogde inspectie te krijgen.

holte in stamvoet

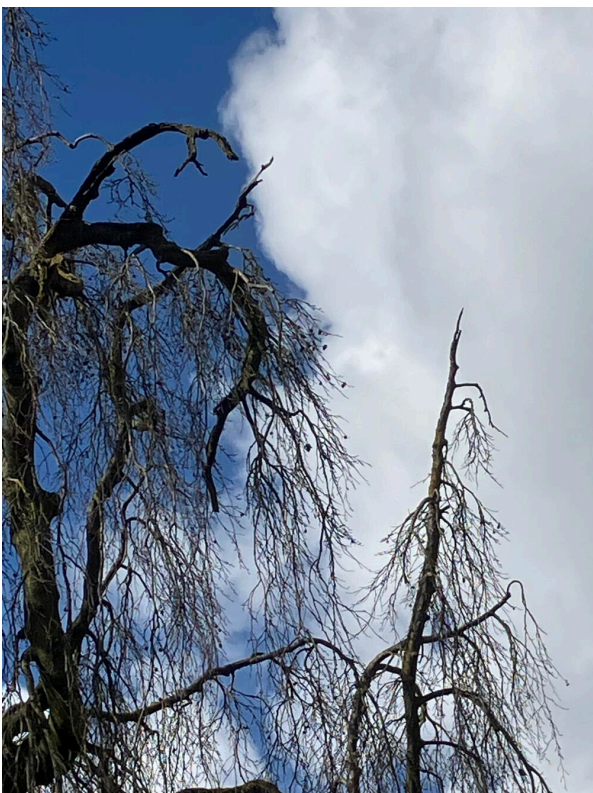
Op boom beschikt over een slechte toekomstverwachting van maximaal 5 jaar actieve groei. Het afstervingsproces in de bovenkroon zal de komende tijd zich verder uitbreiden.

taksterfte in bovenkroon

De staat van onderhoud van de boom is regulier. Het dode hout in de bovenkroon zal bij verwijdering zorgen dat het proces van afsterving nog sneller zal gaan verlopen. Er is dan ook geen actie noodzakelijk.

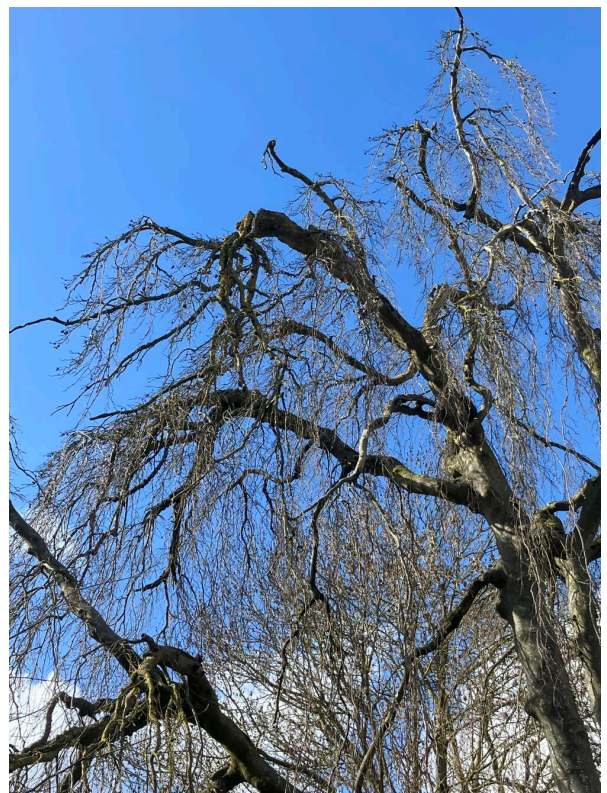
zwarte afgestorven kop tak
